En faisant une séance de nettoyage et de graissage de ma nouvelle @T, j'ai constaté que le retour de clignotant ne marchait pas correctement. Il était très dur à enclencher et lorsque j'appuyais sur le bouton d'arrêt, les clignotants s'arrêtaient de manière aléatoire... ou pas ! Donc démontage pour voir si je pouvais régler ça sans avoir besoin de changer la cocotte !

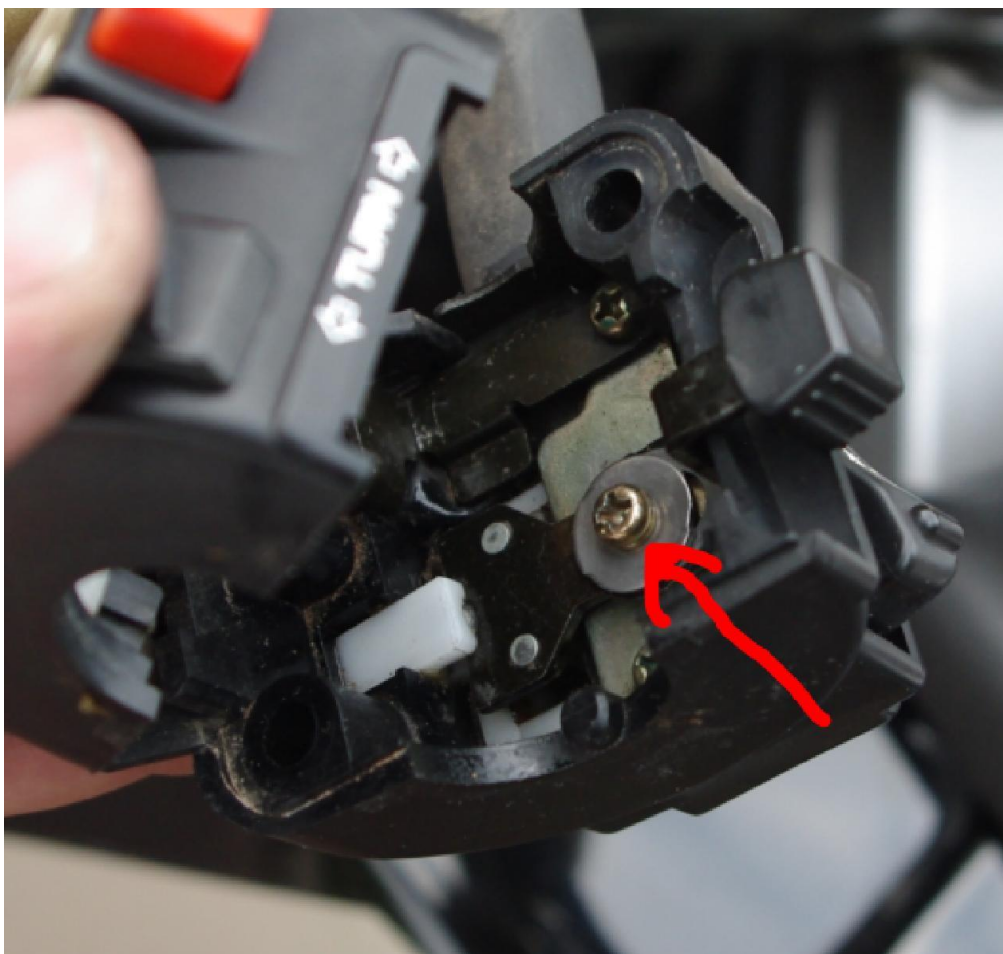
Repérer le montage avant de démonter ;-)

Dévisser la vis pour libérer le système

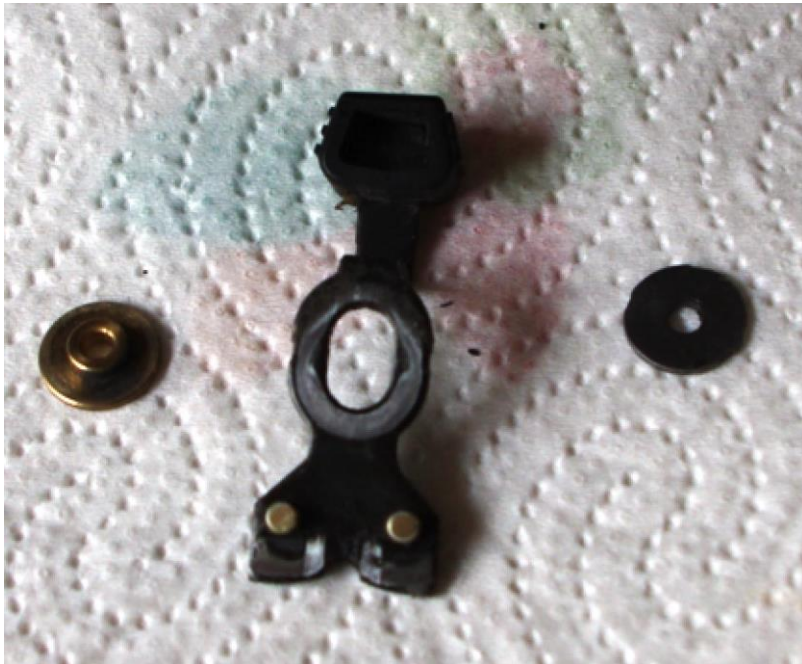
3 pièces pour le mécanisme du bouton

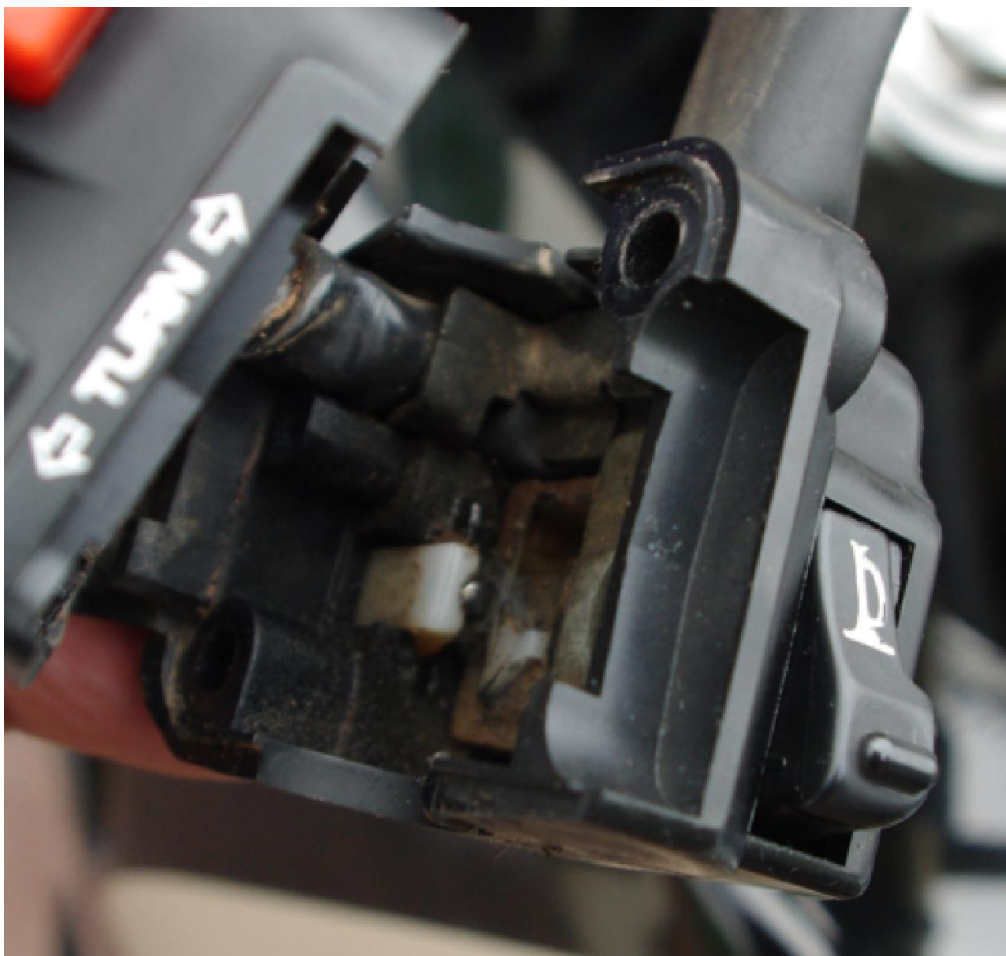
Arghhh, la poussière !

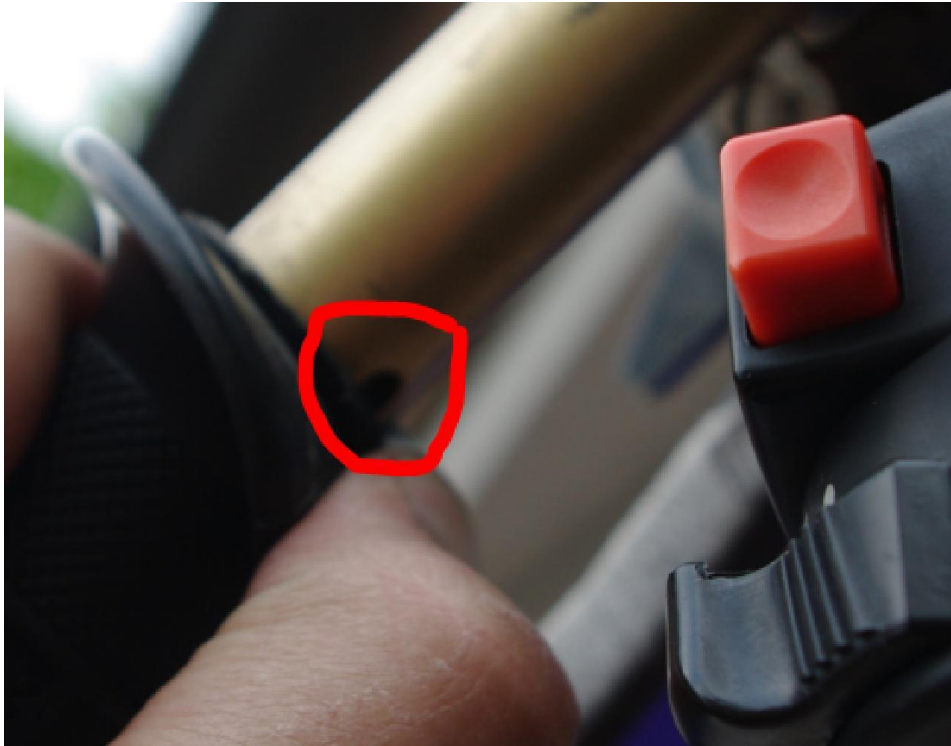
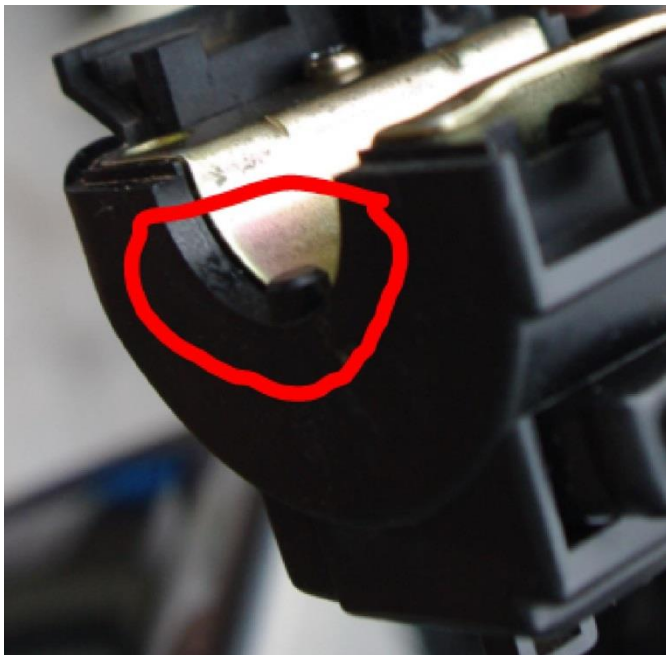
**Important** : bien repérer le petit trou sous le guidon qui sert de guide pour aligner la cocotte.

Je ne l'avais pas vu au début car il était caché par la poignée et par conséquent, je n'arrivais plus à remonter de manière hermétique les 2 parties.

Une fois la cocotte remise en place et après quelques essais, le mécanisme s'est débloqué et j'ai retrouvé l'usage de mes clignotants et de l'arrêt de ceux-ci en poussant sur le bouton ☺
