Ayant eu quelques soucis de coupures intempestive de contact sur ma RD07, je vous propose ce petit tuto qui pourra vous aider si la cause de votre panne est identique à la mienne.

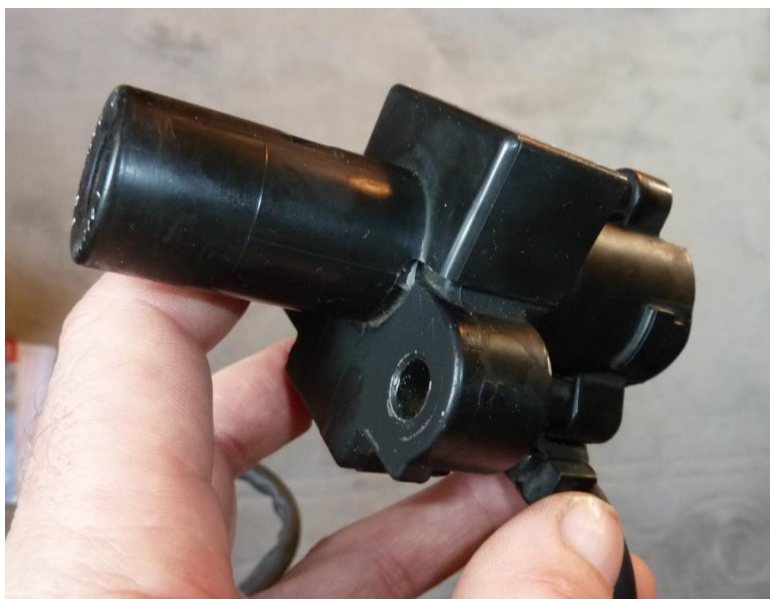
- Démontage du flanc droit de la RD07 pour accéder plus facilement au Neiman.
- Desserrage des deux vis de fixation du Neiman, pas facile, il doit y avoir du frein filet fort.
- On dégage le Neiman de son support, pas besoin de tomber le réservoir pour le débrancher et le sortir complètement.

Remarque : Pour les photos j'ai utilisé un Neiman démonté, mais cela se fait sur la machine sans problème.

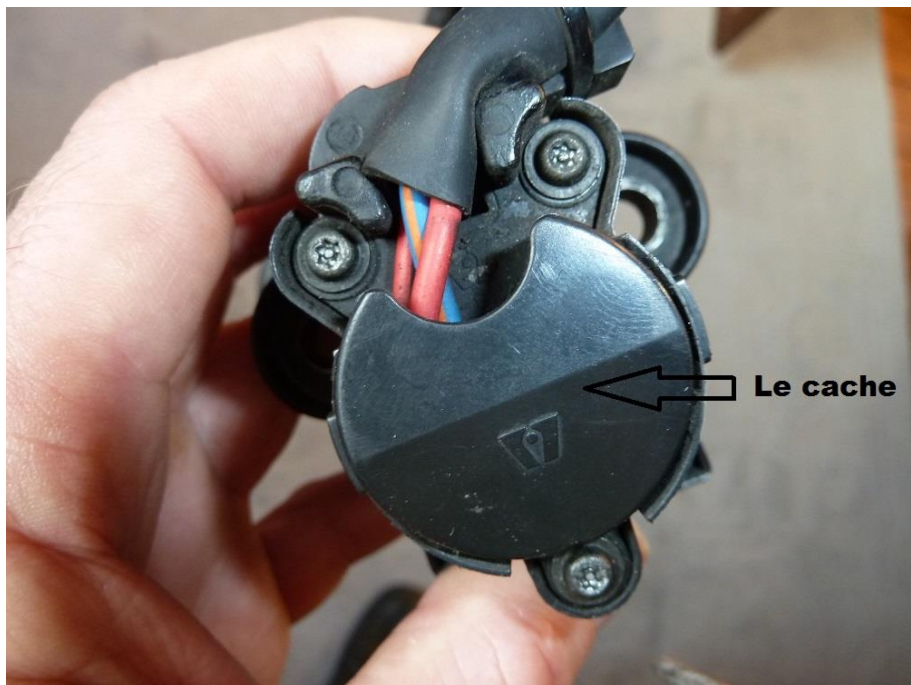
On enlève le cache qui peut gêner un peu le dévissage du dessous  
Il est clipsé et se retire facilement en tirant un peu dessus.

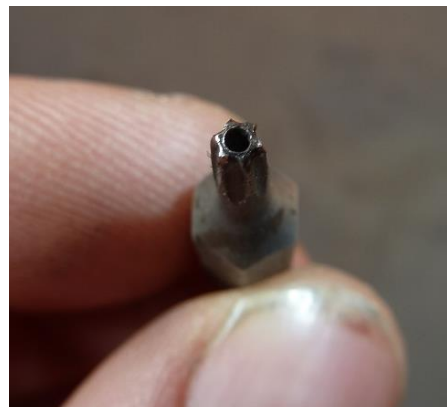
Ensuite il faut trouver le bon embout Torx percé (du 10 de mémoire) et on enlève les trois vis.

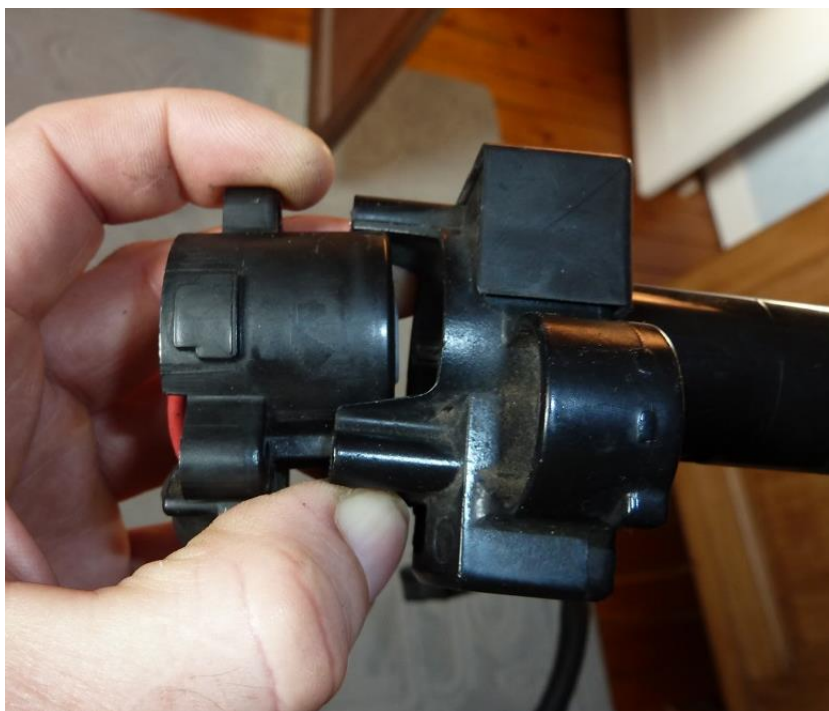
On retire le contacteur emboîté dans le barillet.

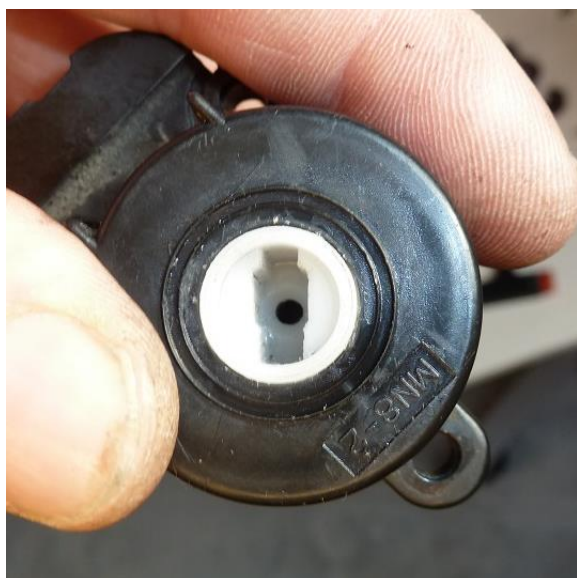
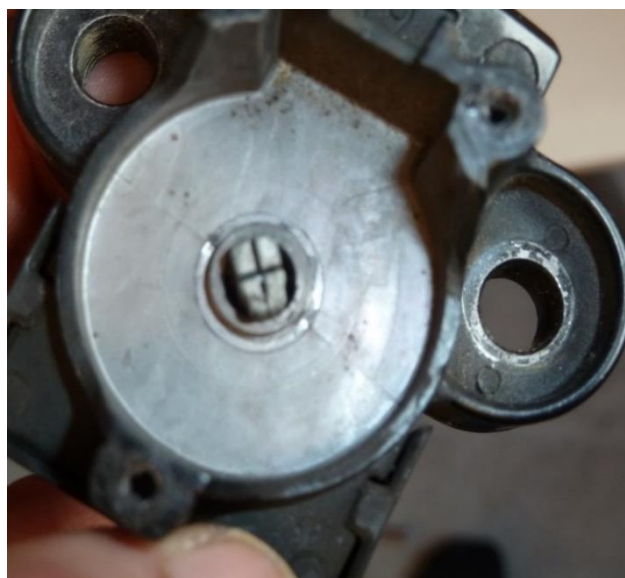
On a donc (photo de gauche), le contacteur avec une fente pour y emboîter l'extrémité du barillet (photo de droite).

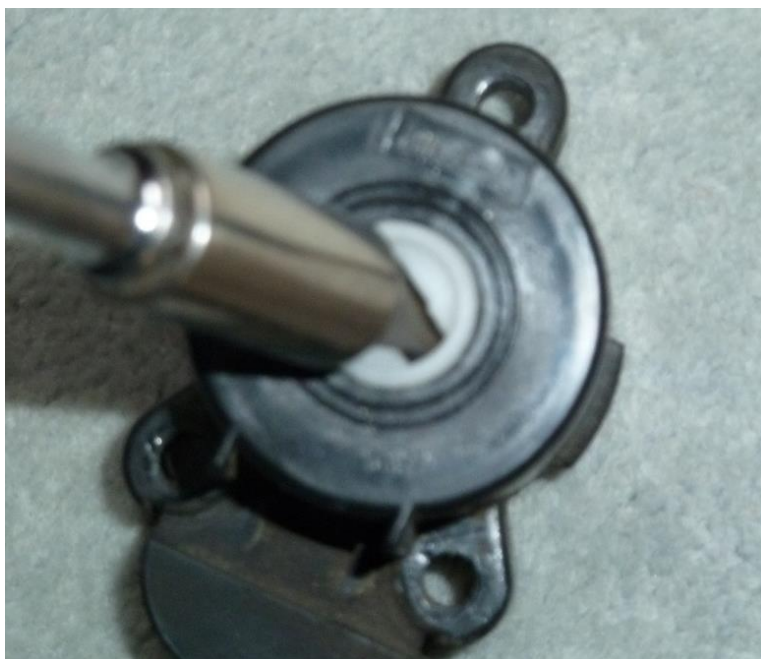
Comme j'avais laissé mon contacteur branché, je l'ai tourné pour voir ce qui se passait. Effectivement il y avait bien des faux contacts à répétition lorsque je le tournais. Comme il est serti, je ne l'ai pas ouvert, mais sans doute des lamelles ou ressorts doivent être un peu fatigués.

Puis en bidouillant un peu plus je me suis aperçu (par hasard) que lorsque je faisais tourner le contacteur d'un demi-tour, j'avais exactement les mêmes contacts qu'en position normale.

Mais cette fois plus de faux contact...

J'en déduis donc que le système de contact est symétrique et qu'il me suffit de le laisser avec un demi-tour en plus pour que cela fonctionne bien.
